Bro över Viskasundet i Fredrika

Kulturhistorisk karaktärisering

Uppdragsnr: 108 33 45 Version: 1 Datum: 2023-02-16

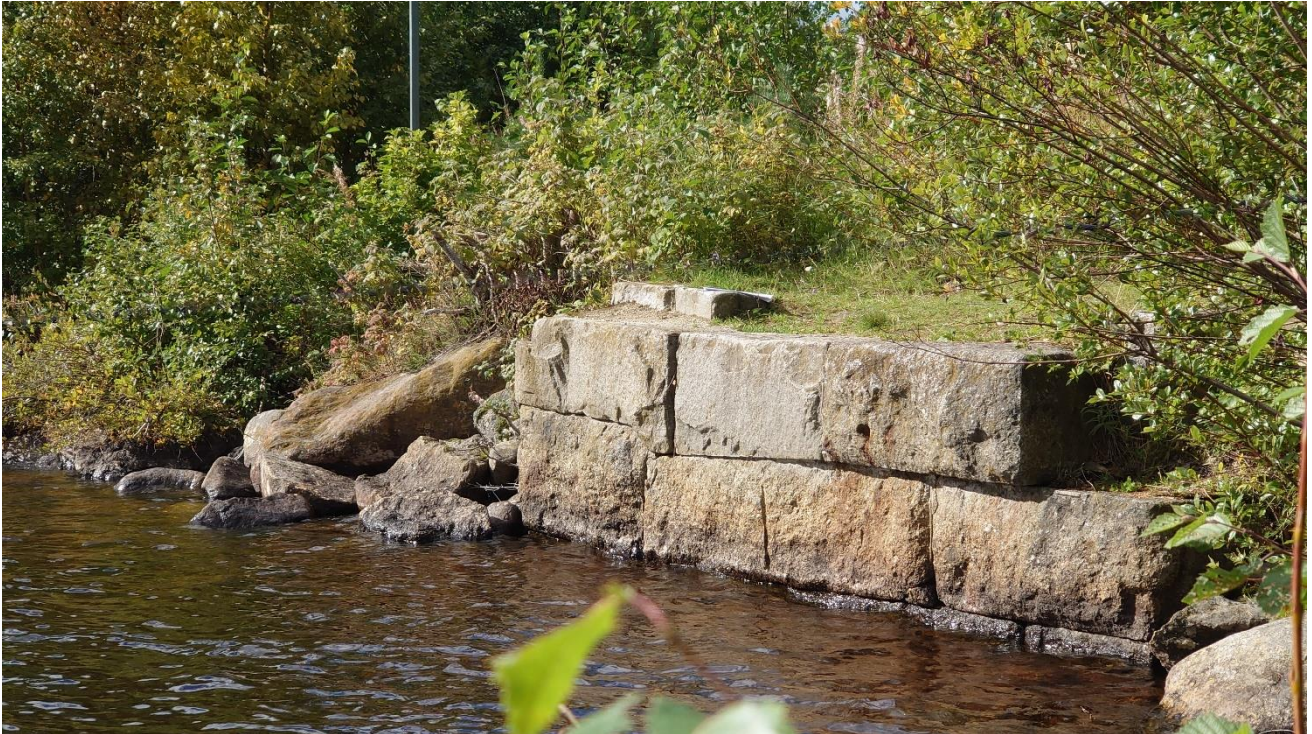
Ovan: Norra brofästet fotograferat från nya bronns brofäste. Andra skiftets hörnsten mot öster saknas. Överst till vänster på fundamentet kan anas att det tredje saknade skiftetovan vattenytan varit indraget i förhållande till de undre.

Det norra brofundamentet ligger på större avstånd från nuvarande bro, cirka 8 meter. Fundamentets sida mot vattnet är fullt synligt. Fundamentet har två synliga skift ovan vattenytan och är därmed lägre än det södra fästet, cirka 0,8 meter ovan vattenytan. Då det övre skiftet saknas har det norra fundamentet inte den hylla mot vattnet som det södra fundamentet har. En sten åt väster är dock något högre än de andra och visar att även detta fundament haft en hylla som det södra. En hörnsten mot öster i översta skiftet saknas.

Brofundamenten bör bevaras så att de fortsatt kan vittna om platsens viktiga funktion som överfartsplats och äldre tiders brobyggnadskonst. Det är viktigt att båda fundamenten bevaras för att dess funktion som del av en bro fortsatt ska vara tydlig.

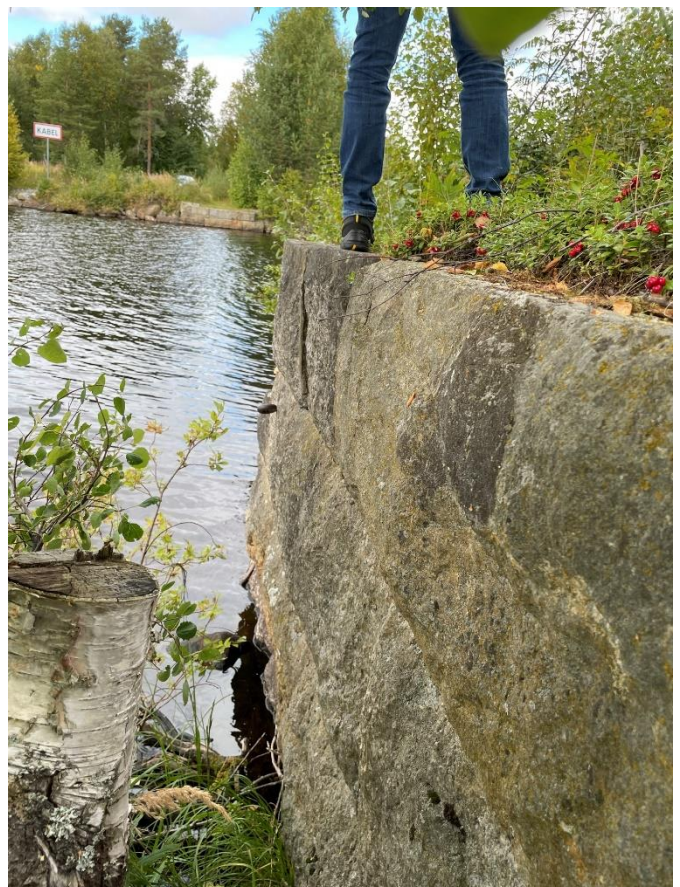
Till höger: Västra sidan av södra brofästet. Norra brofästet syns på andra sidan sundet.

Det södra fundamentet ligger i direkt anslutning den nuvarande brons fäste och täcks till viss del av vägbanken till denna samt sly och växtlighet. Hörn och sida mot väster är dock fullt synliga. Fundamentet har tre synliga skift ovanför vattnet varav det övre sett från vattnet är indraget cirka två decimeter så att en hylla mot vattnet bildas. Fästet var vid fältbesök i september 2022 cirka 1,2 meter högt ovan vattenytan.

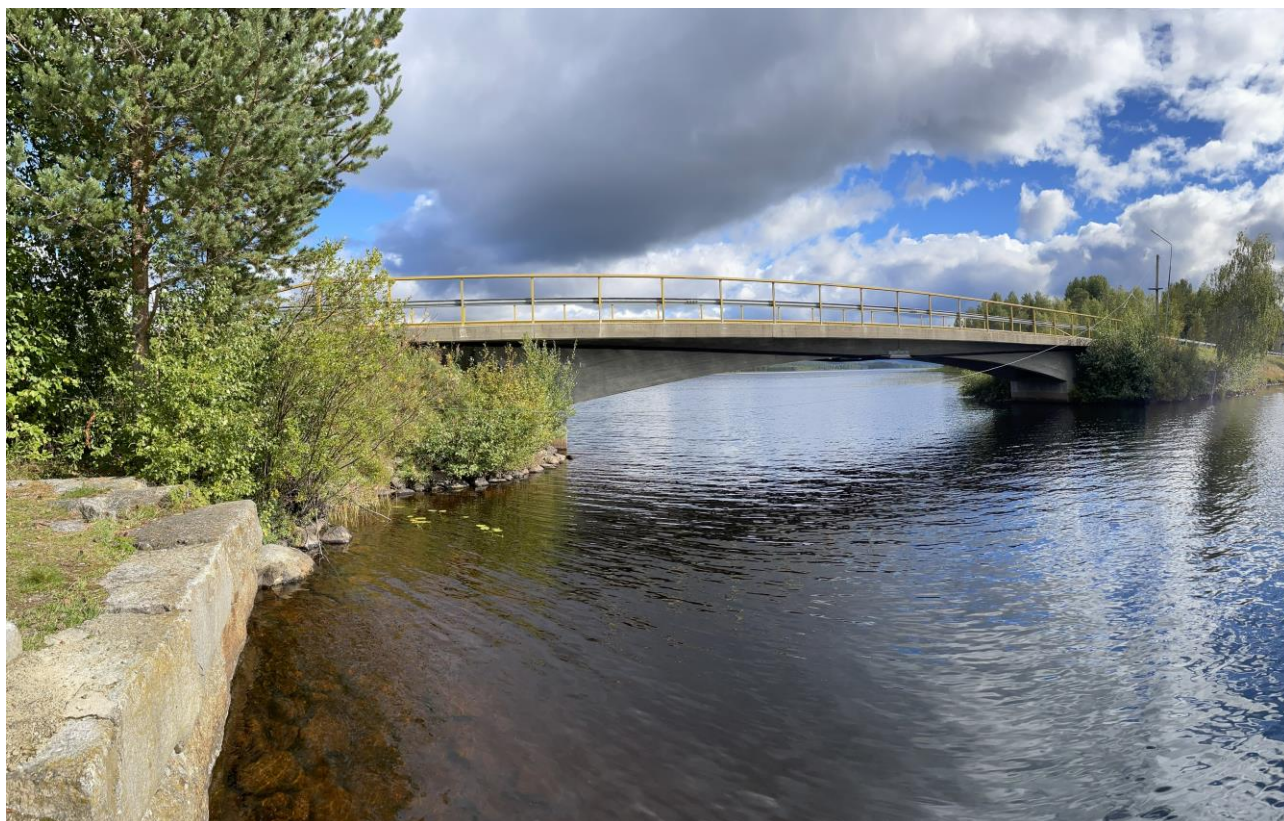
Den nuvarande bron fotograferad med den äldre bronns norra fundament i förgrunden till vänster. Den äldre bronns södra fundament skymtar i buskaget precis bredvid betongbron till höger i bild.

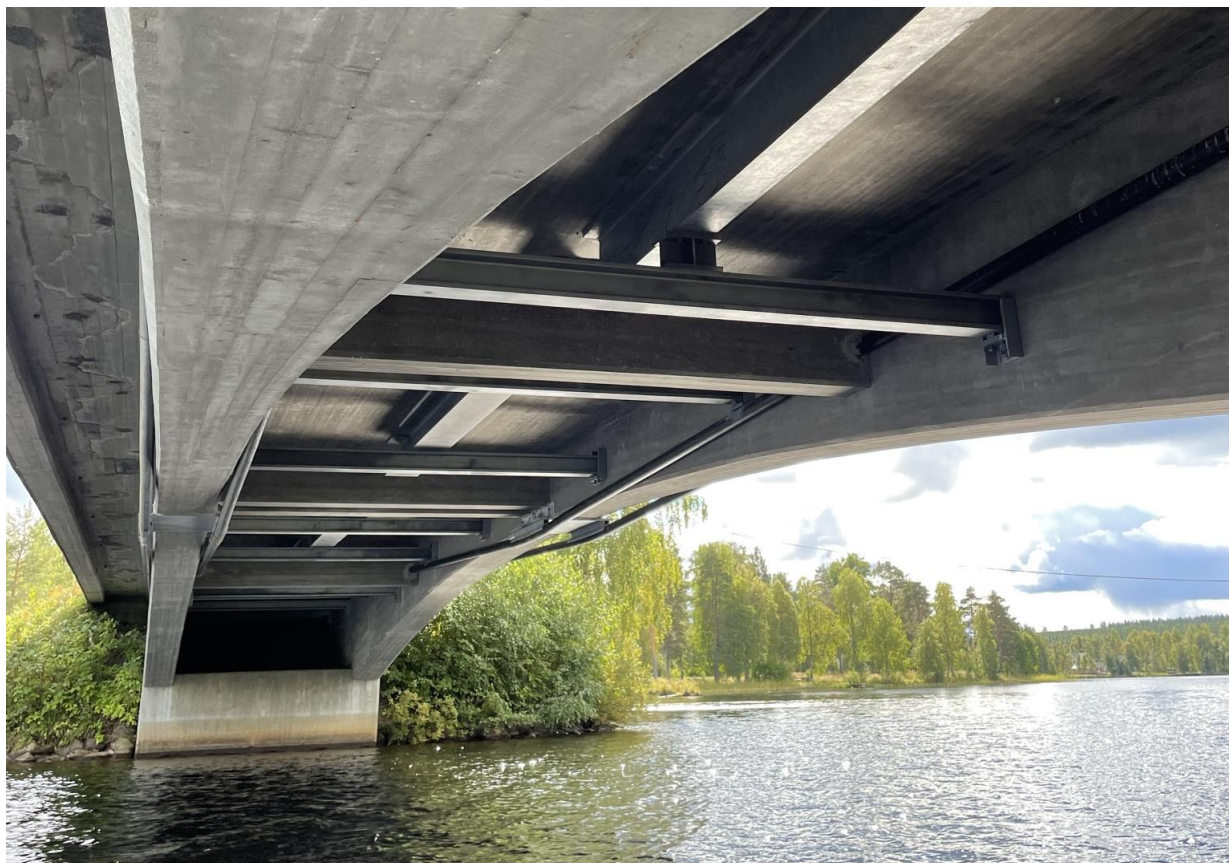
1992 gjordes ett större förstärkningsarbete av bron. Mellan de två betongbalkarna monterades tvärgående stålbalkar samt en längsgående mittbalk kompletterade av fyra utanpåliggande spännkablarna på var sida om de två betongbalkarna. Från sidan syns spännkablarna och deras fästen mitt på brospannet medan stålbalkarna bara syns om man passerar under bron. Även brons kantbalkar verkar delvis ha gjutits om som en del av förstärkningsarbetet.

Vid passage under bron syns förstärkningarna som utfördes 1992 tydligt. Ursprungligen hade bron inga synliga balkar utöver de två välvda betongbalkarna. Till vänster syns även att kantbalkarna delvis gjutits om.
