Arbetsrapport 2022-10-07

## Naturvärdesinventering inför planerat byte av bro vid Viskasundet i Fredrika, Åsele kommun 2022

På uppdrag av Norconsult AB

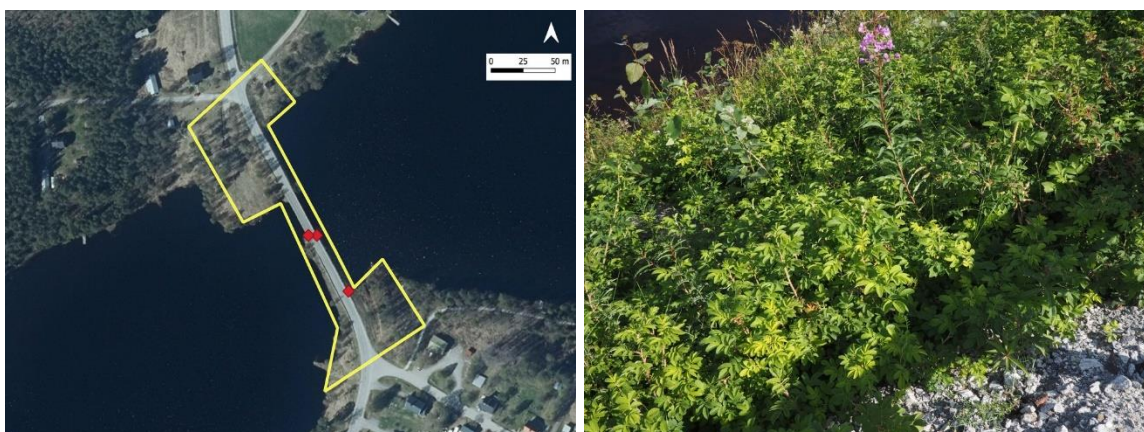
På en del sträckor av väggkanten påträffades bestånd av den invasiva arten vresros (Figur 4).

Figur 4. På torra partier längs bron (röda romber) noterades förekomst av den invasiva arten vresros.

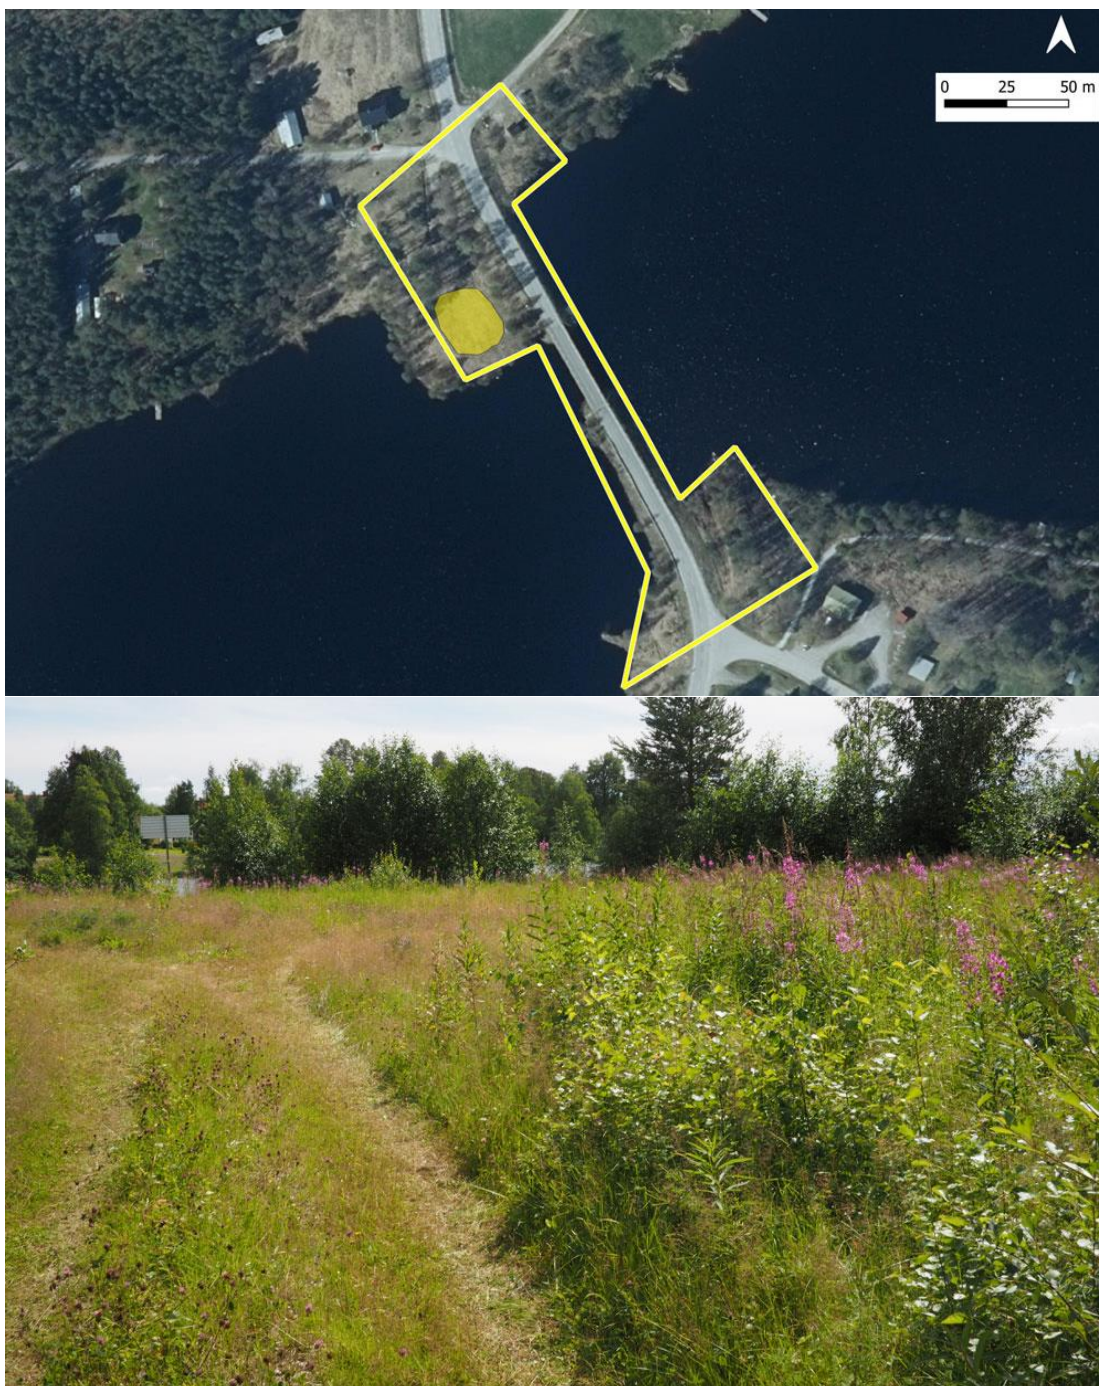
Inventeringsområdet i sin helhet bedöms ha ringa betydelse för den biologiska mångfalden pga. att inga naturvårdsarter hittades och att inga av de ingående naturtyperna anses särskilt skyddsvärda. En liten yta (Figur 5) har dock preliminärt klassats som naturvärdesklass 4 med avseende på stor variation av växter och insekter. Den aktuella ytan utgörs av en öppen och solbelyst vändplan, vilket är en miljö som kan hysa en stor mängd och variation av blommande växter och därmed utgöra en viktig miljö för många olika insekter och speciellt för viktiga pollinerare som fjärilar, bin och humlor.

Figur 5. En mindre öppen yta vid det norra brofästet (gul polygon i flygfoto) bedömdes ha vissa naturvärden (naturvärdesklass 4).
